# 硝化反应安全技术

化工生产安全技术

## 二、硝化反应的安全技术要点——以 MDI 生产工艺为例，流程如下：

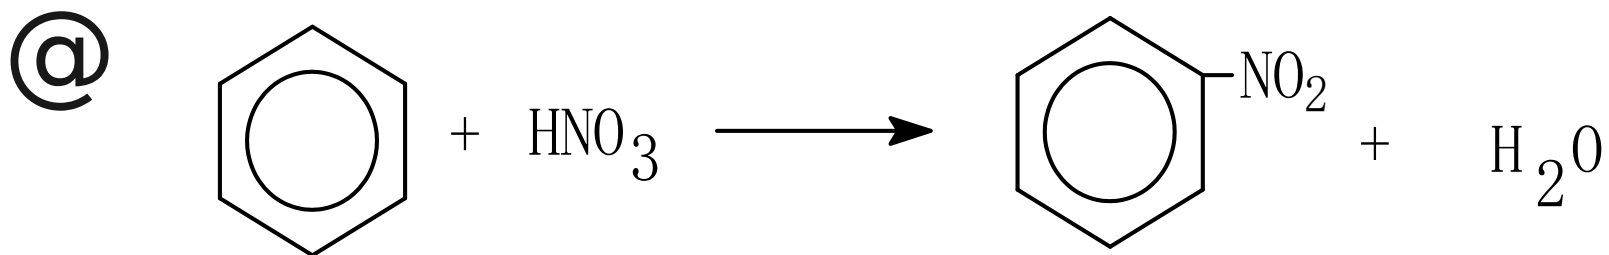
@ 定义：在有机化合物分子中引入硝基 (-NO<sub>2</sub>) 取代氢原子而生成硝基化合物的反应，称为硝化。

@ 反应方程式：
